# Commune de Grésin

## DIAGNOSTIC DES RESEAUX ET OUVRAGES DE COLLECTE DES EAUX PLUVIALES

**Septembre 2017**

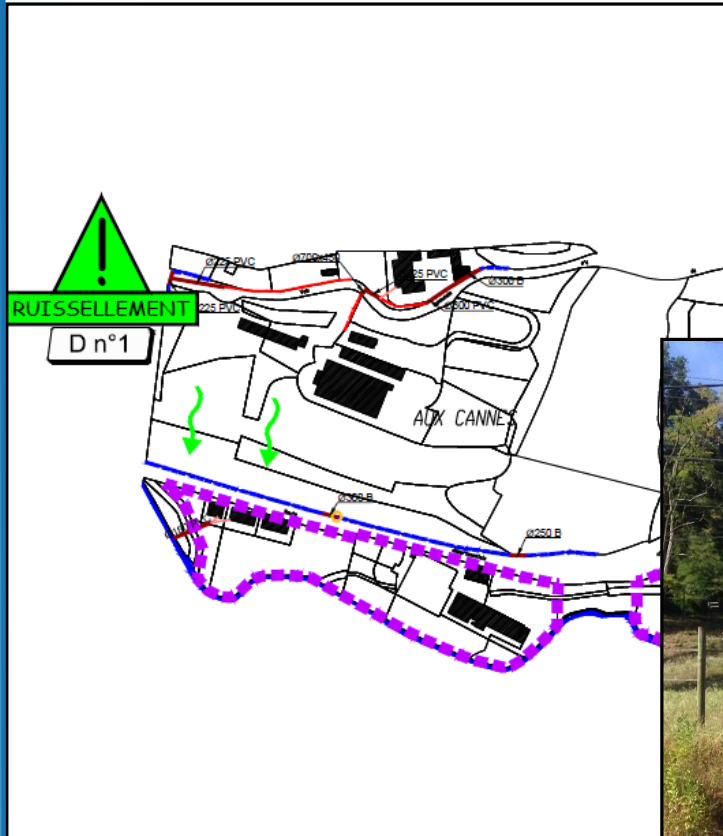
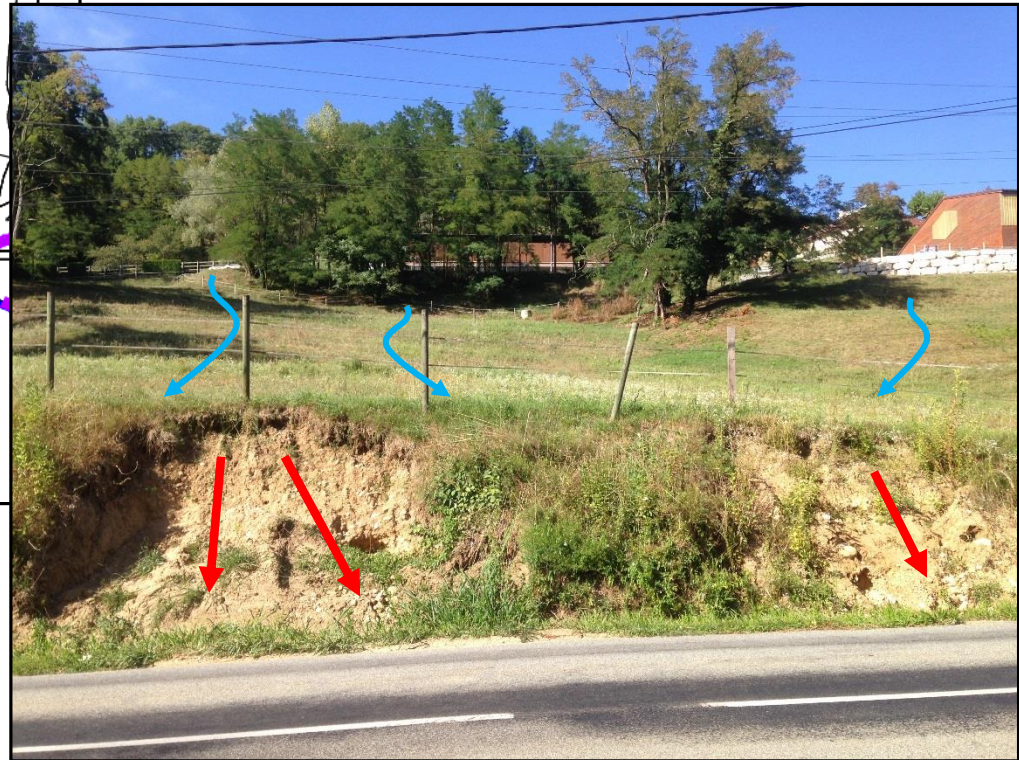
# Dysfonctionnement n°1 : Ruissellements – Aux Cannes

Au lieu-dit aux Cannes, des phénomènes de ruissellement et de coulée de boue sont observés lors d'épisodes pluvieux, sur la RD 916. Le réseau EP de la route de Mondragon situé en amont de la RD 916 rejette ses eaux pluviales dans les parcelles situées en contre bas. Avec une pente moyenne d'environ 10-15 % les eaux ruissellent jusqu'à la RD 916 venant générer de l'érosion en haut des talus et des coulées de boues.

⇒ Définir un axe d'écoulement à moindre dommage au sein des parcelles.

⇒ Créer un réseau afin de rétablir la continuité du réseau EP sur la route de Mondragon.

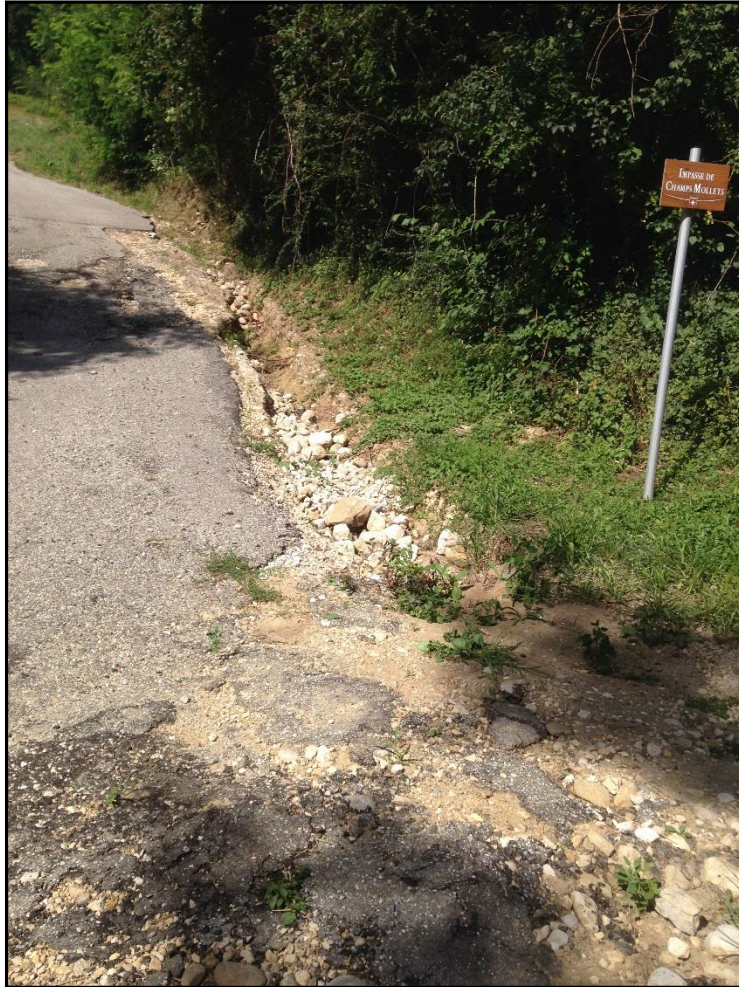
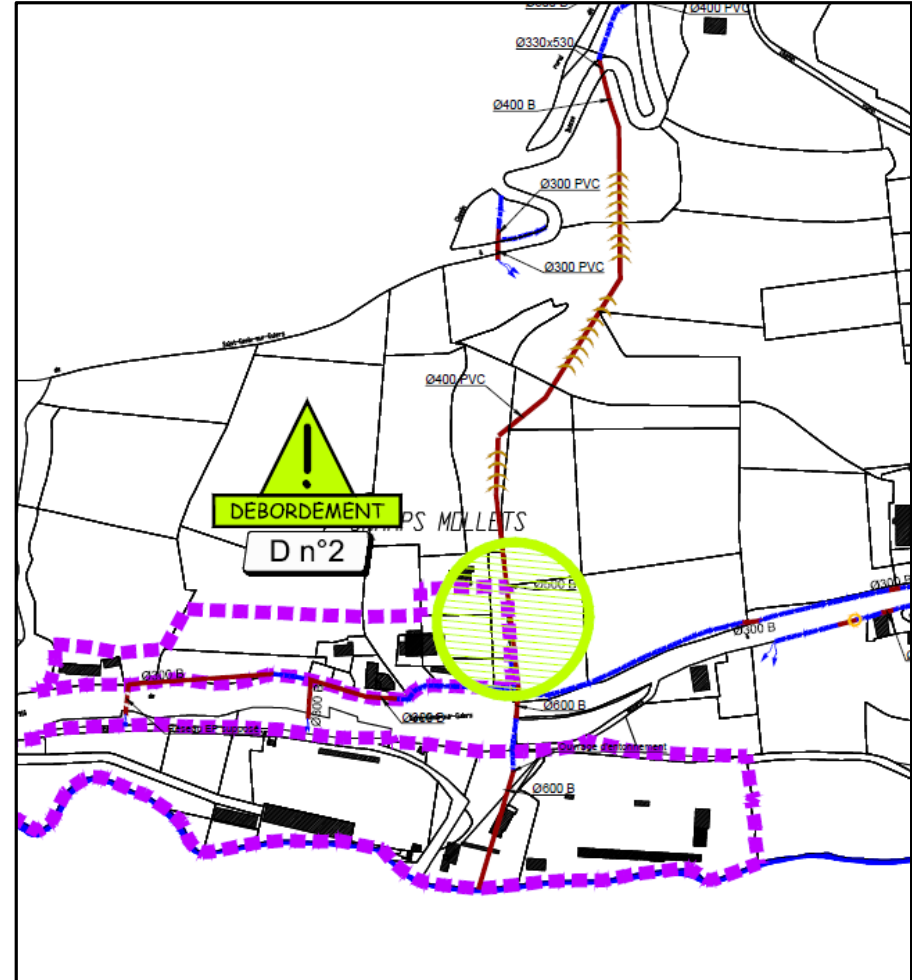
## Dysfonctionnement n°2 : Débordement – Champs Mollets

Au lieu-dit de Champs Mollets, le secteur est soumis à des phénomènes de débordement et d'érosion. Le long de l'impasse des Champs Mollets, on observe des signes importants d'érosion et de débordement. Un talweg situé en amont achemine les eaux EP de la route de Mondragon jusqu'à l'impasse des Champs Mollets et est à l'origine de ce dysfonctionnement. En effet, un bassin versant important transite par ce talweg, avec une pente d'environ 15-20% qui entraîne des ruissellements. Lors d'épisodes pluvieux, le Ø600 B (exutoire de la zone) situé en dessous de la RD 916 ne semble pas avoir la capacité hydraulique suffisante pour évacuer les eaux du secteur.

- ⇒ Reprendre le réseau EP situé dans l'impasse des Champs Mollets.
- ⇒ Redimensionner la portion busée située sous la RD 916.
