Commune de Grésin

DIAGNOSTIC DES RESEAUX ET OUVRAGES DE COLLECTE DES EAUX PLUVIALES

Septembre 2017

Identification des dysfonctionnements actuels

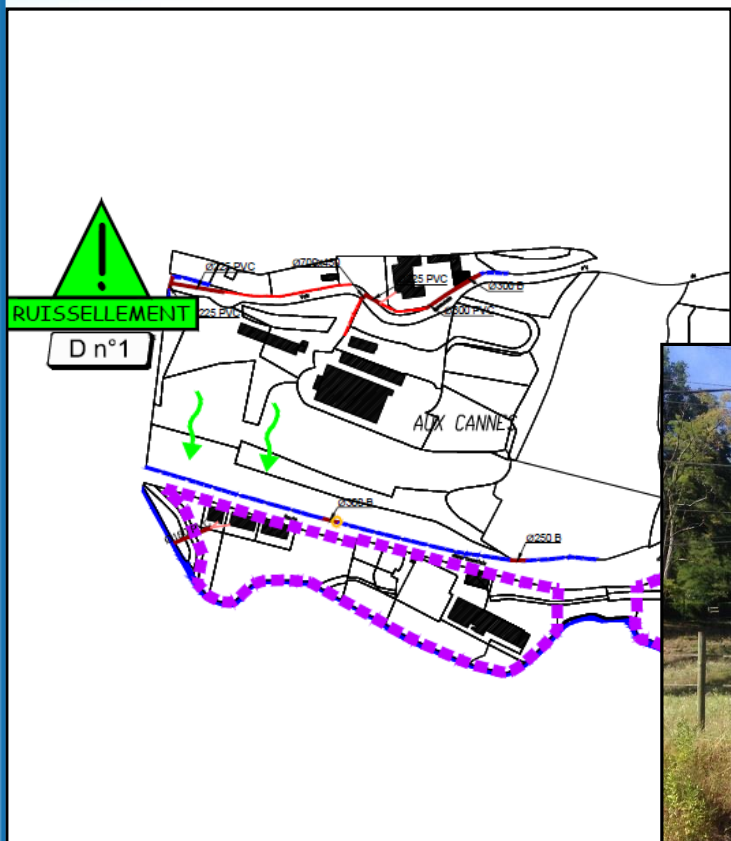
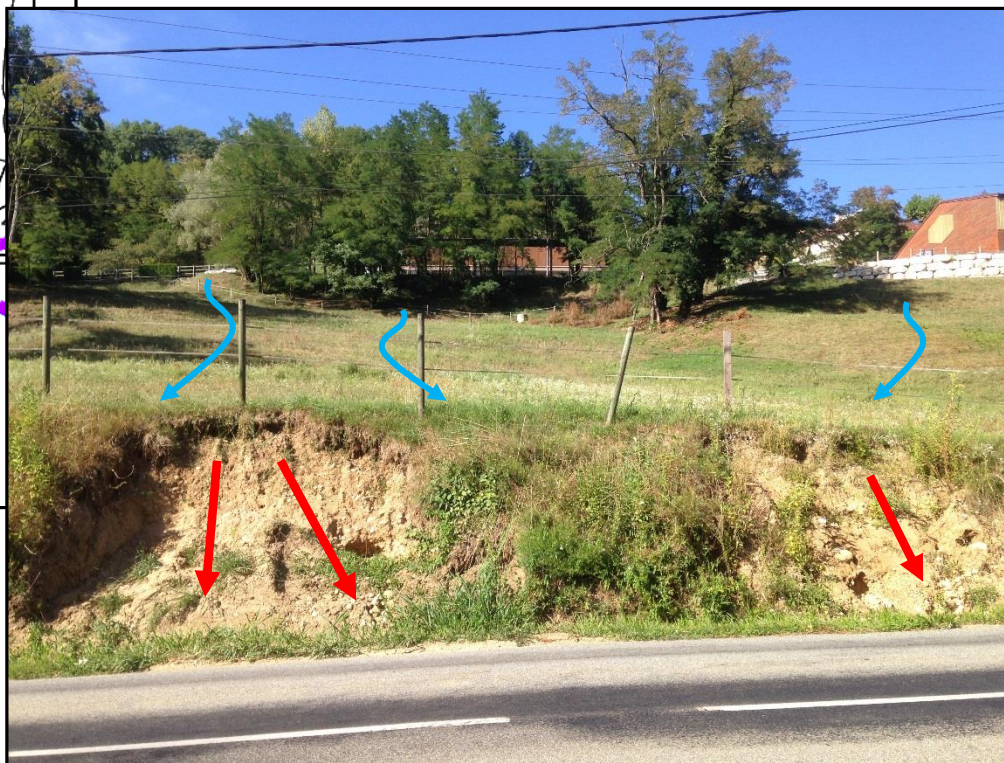
Dysfonctionnement n°1 : Ruissellements – Aux Cannes

Au lieu-dit aux Cannes, des phénomènes de ruissellement et de coulée de boue sont observés lors d'épisodes pluvieux, sur la RD 916. Le réseau EP de la route de Mondragon situé en amont de la RD 916 rejette ses eaux pluviales dans les parcelles situées en contre bas. Avec une pente moyenne d'environ 10-15 % les eaux ruissellent jusqu'à la RD 916 venant générer de l'érosion en haut des talus et des coulées de boues.

⇒ Définir un axe d'écoulement à moindre dommage au sein des parcelles.

⇒ Créer un réseau afin de rétablir la continuité du réseau EP sur la route de Mondragon.

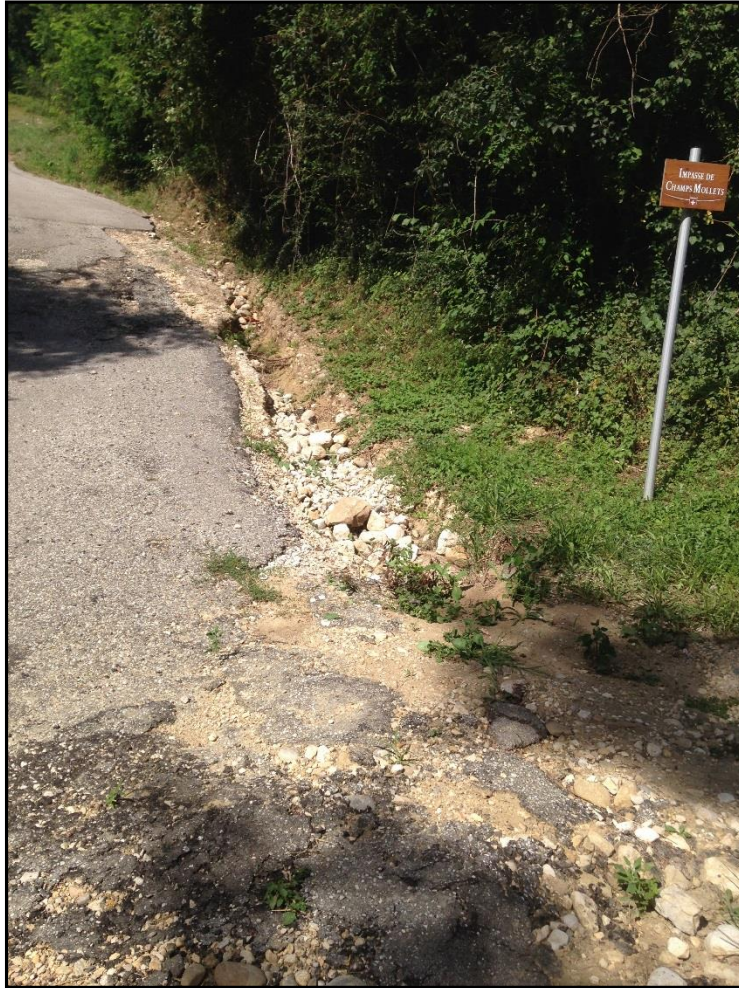
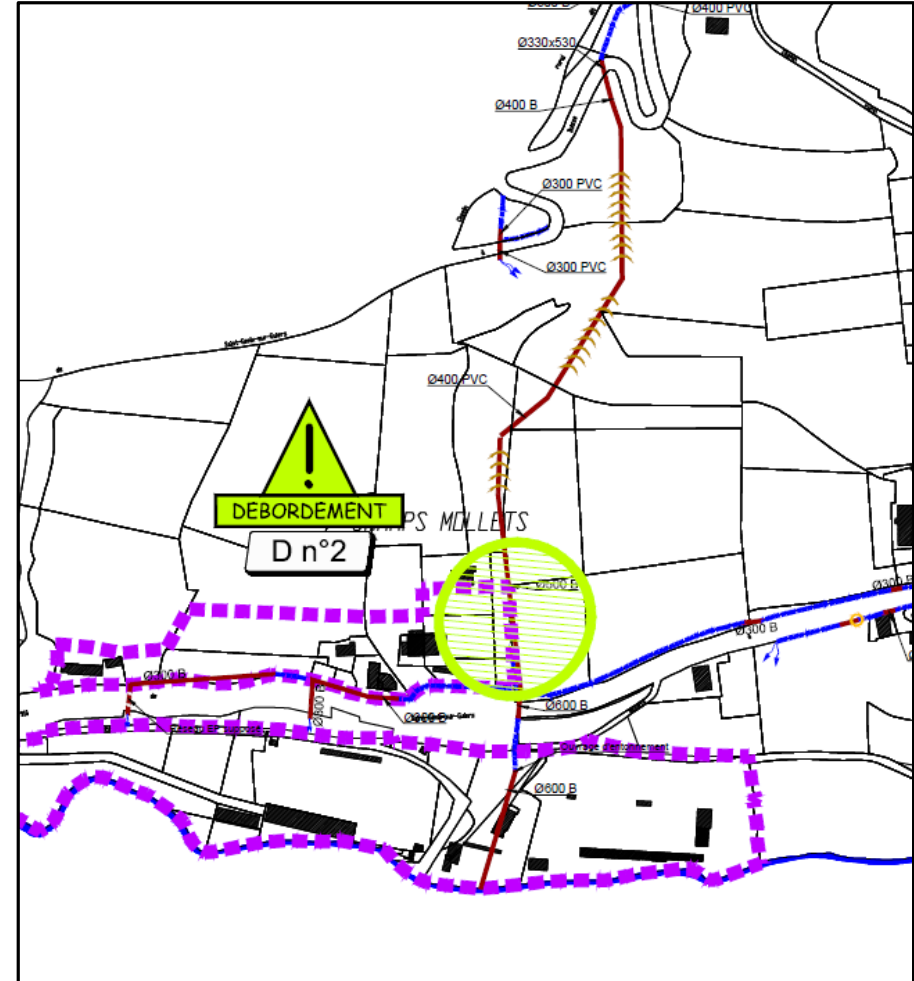
Dysfonctionnement n°2 : Débordement – Champs Mollets

Au lieu-dit de Champs Mollets, le secteur est soumis à des phénomènes de débordement et d'érosion. Le long de l'impasse des Champs Mollets, on observe des signes importants d'érosion et de débordement. Un talweg situé en amont achemine les eaux EP de la route de Mondragon jusqu'à l'impasse des Champs Mollets et est à l'origine de ce dysfonctionnement. En effet, un bassin versant important transite par ce talweg, avec une pente d'environ 15-20% qui entraîne des ruissellements. Lors d'épisodes pluvieux, le Ø600 B (exutoire de la zone) situé en dessous de la RD 916 ne semble pas avoir la capacité hydraulique suffisante pour évacuer les eaux du secteur.

- ⇒ Reprendre le réseau EP situé dans l'impasse des Champs Mollets.
- ⇒ Redimensionner la portion busée située sous la RD 916.
